TEICHRAND – SO KLAR
UND DOCH SO
SCHWIERIG?

Edge of the pond –
so clear and
yet so difficult?

Helmut Zangl

Gerichtlich beeideter
Sachverständiger

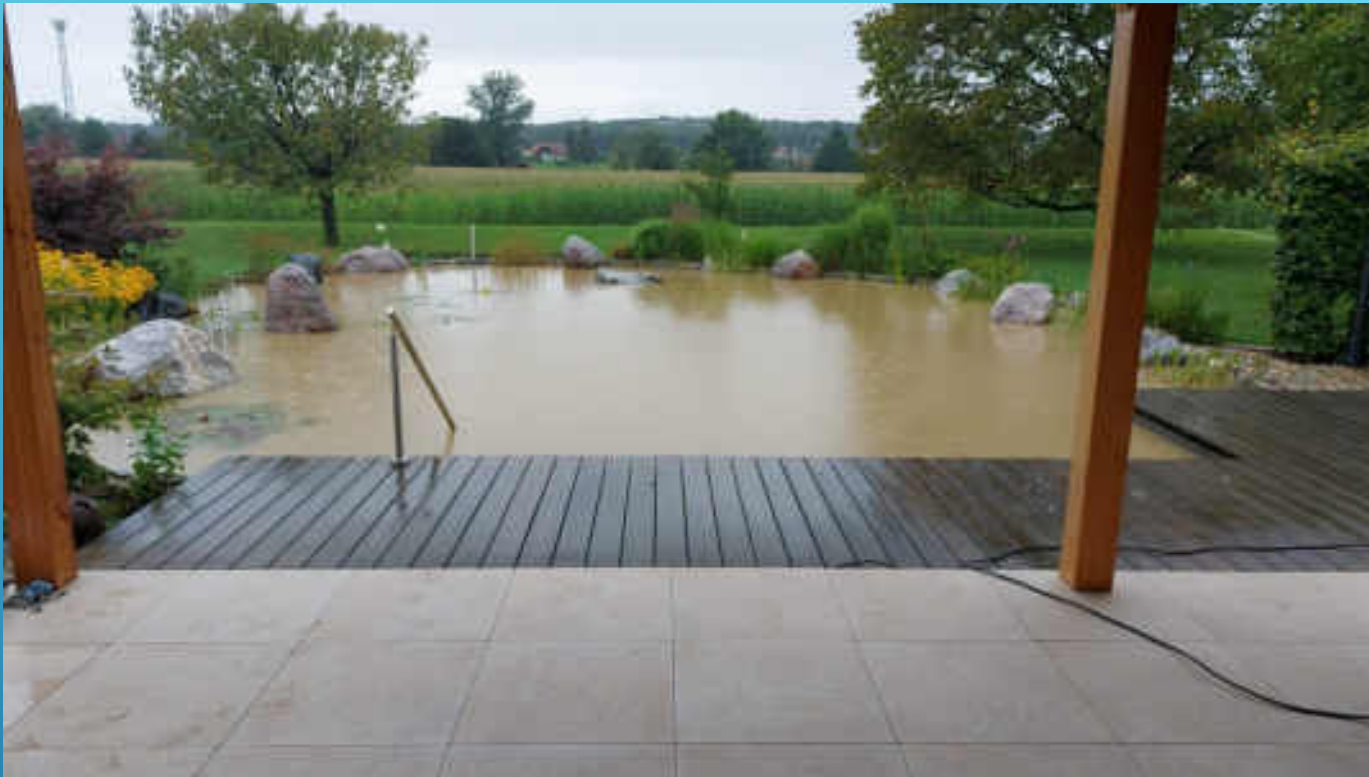
SCHLECHTESTER FALL
WORST CASE

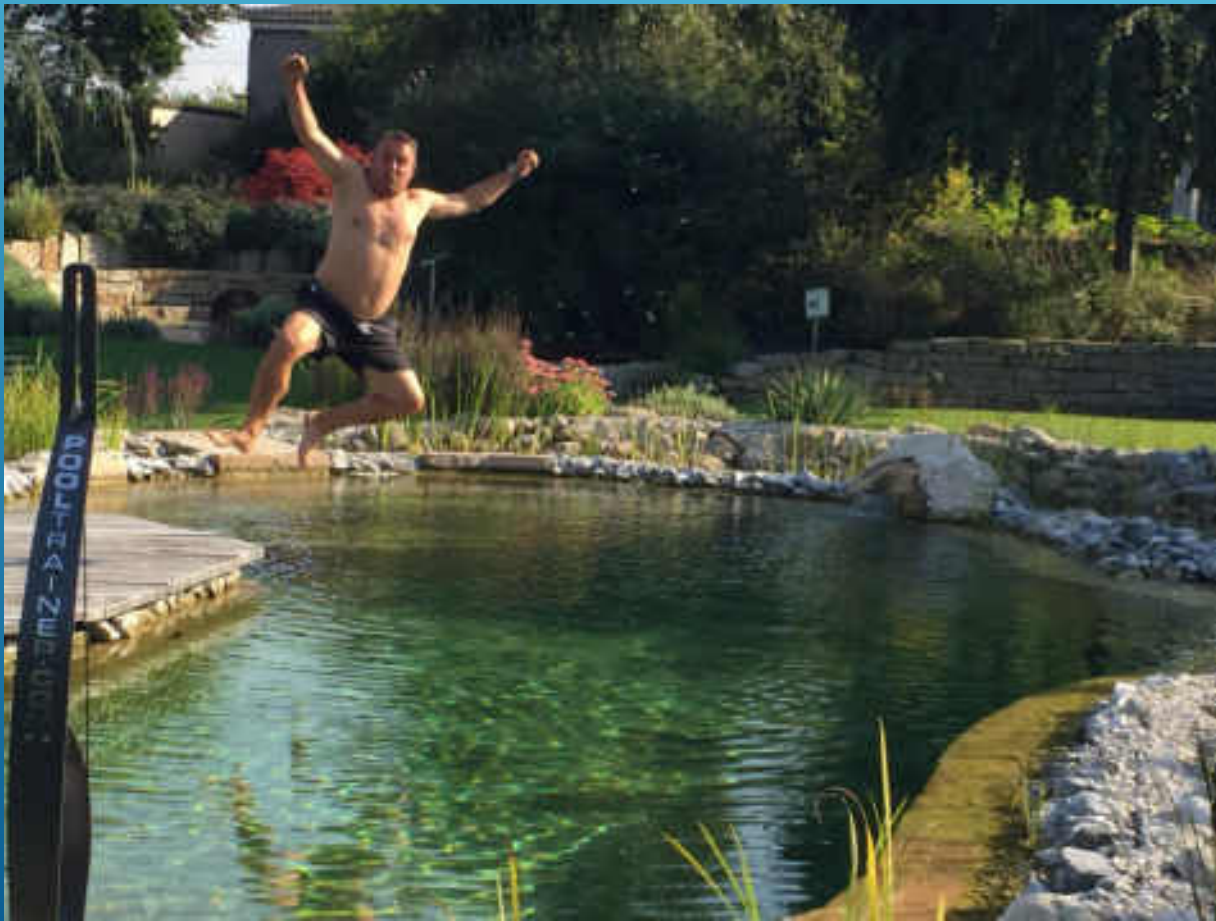
WELLENSCHLAG – WAVE ACTION

MAX. WASSERSTAND INNEN -5CM

MAX. WATER LEVEL INSIDE -5CM

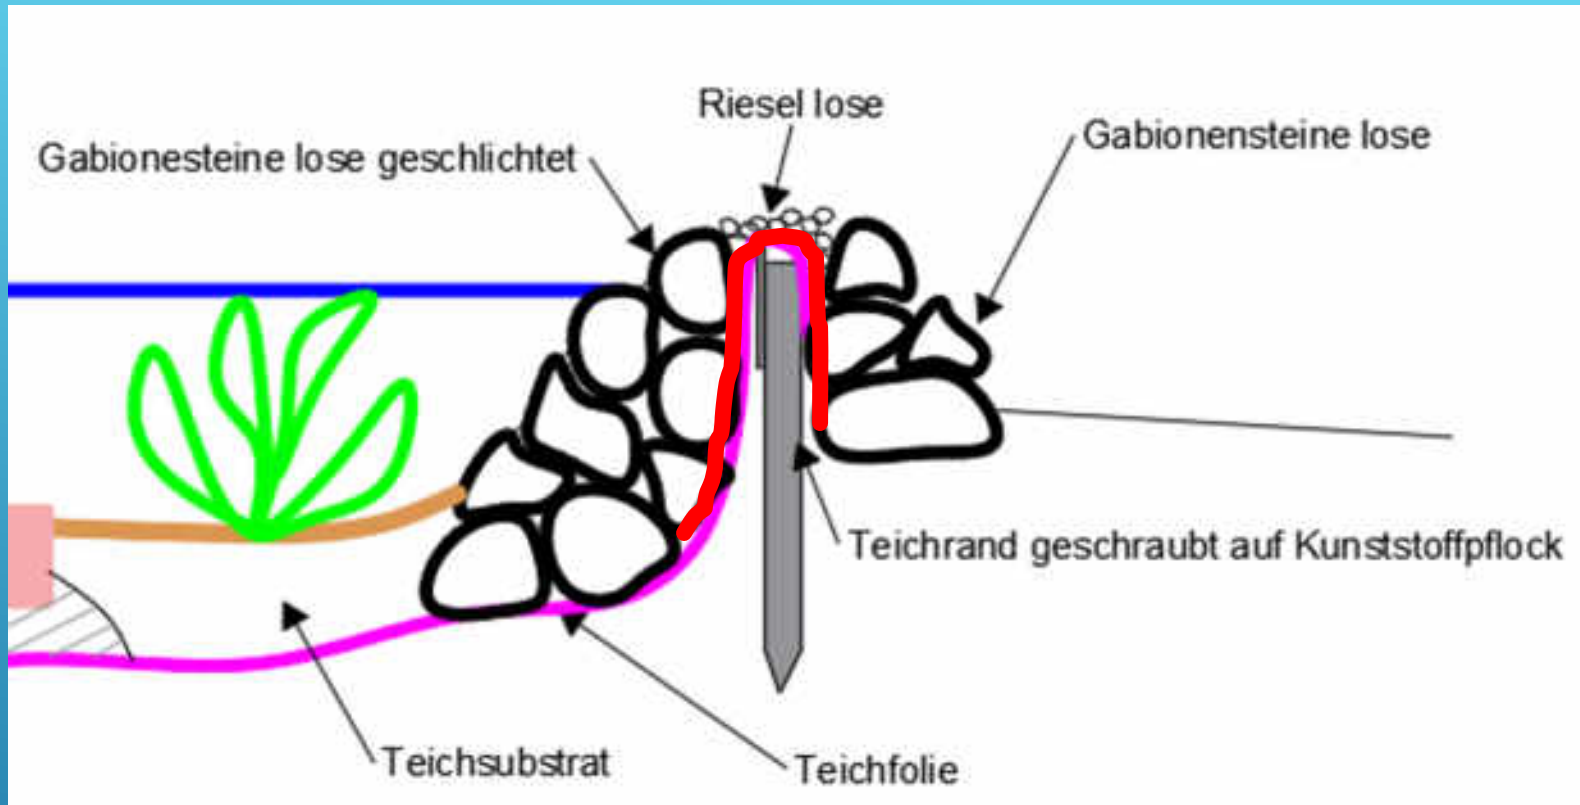
KAPILLARSPERRE

- ▶ Material unter 4mm
- ▶ Kein Geotextil über Teichrand

CAPILLARY BARRIER

- Material under 4mm
- No geotextile over the edge of the pond

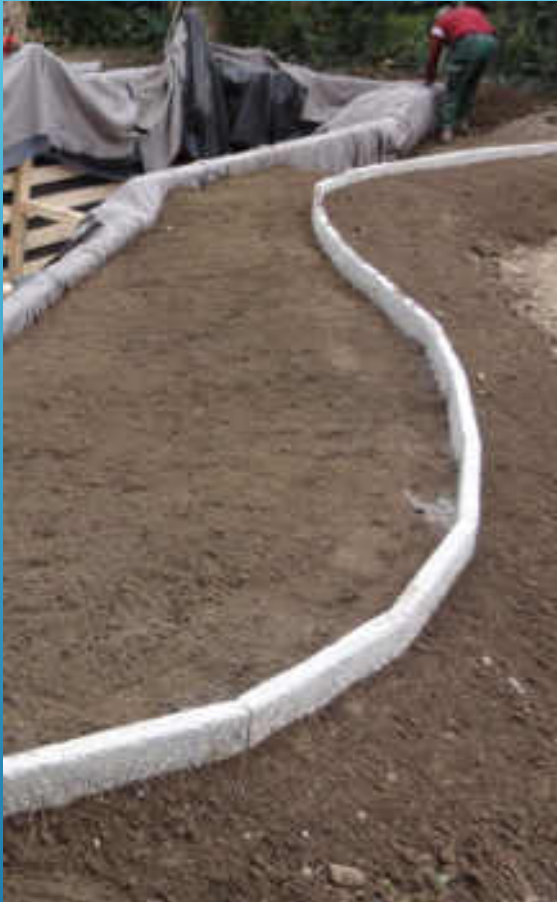
Betonrandleisten
Concrete skirting
boards

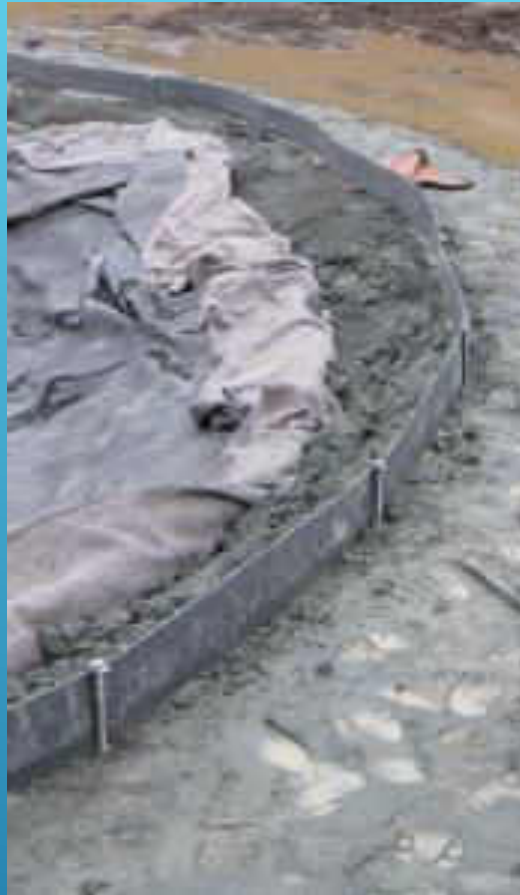
Teichrandband
Pond edge band

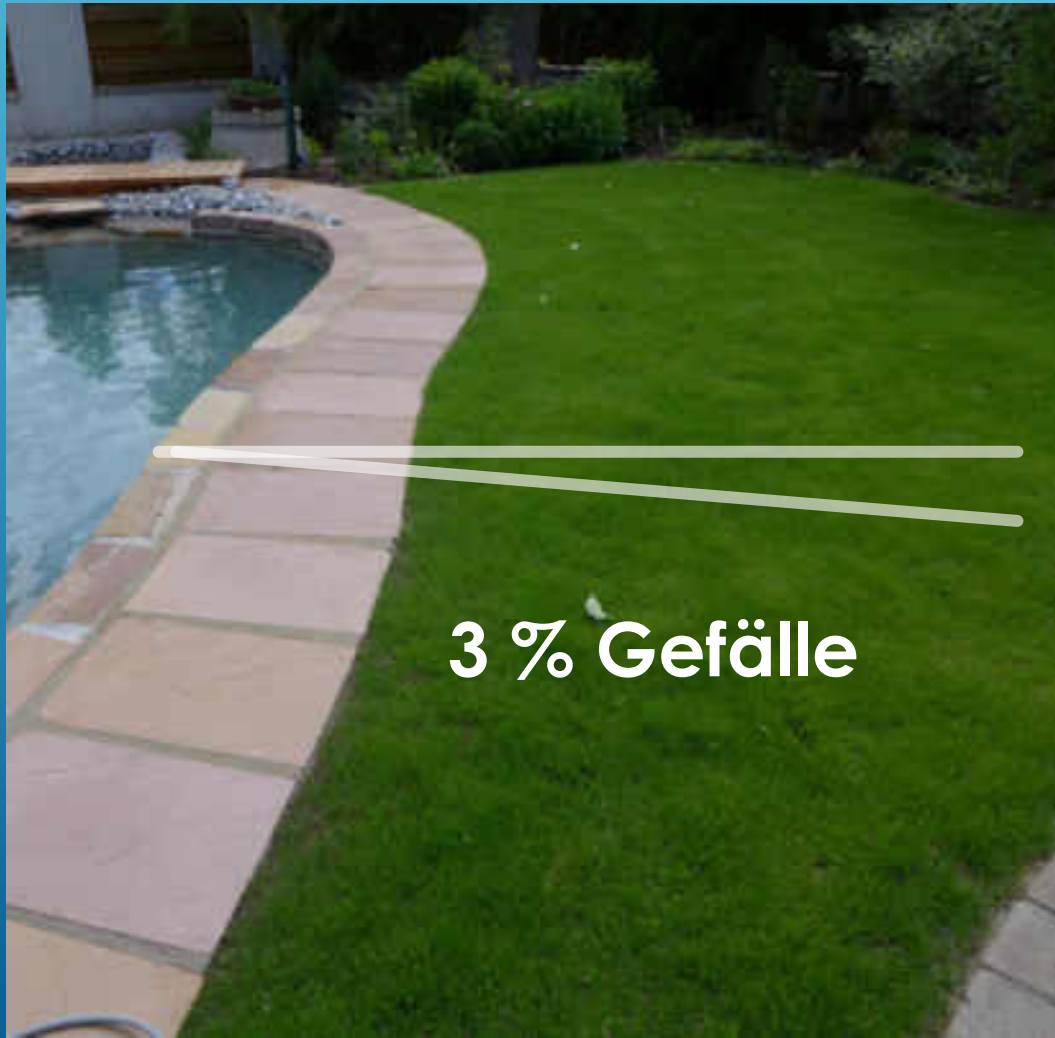
Variante 2 – 3% Gefälle weg vom Teich

Variant 2 - 3% slope away from the pond

3 % Gefälle

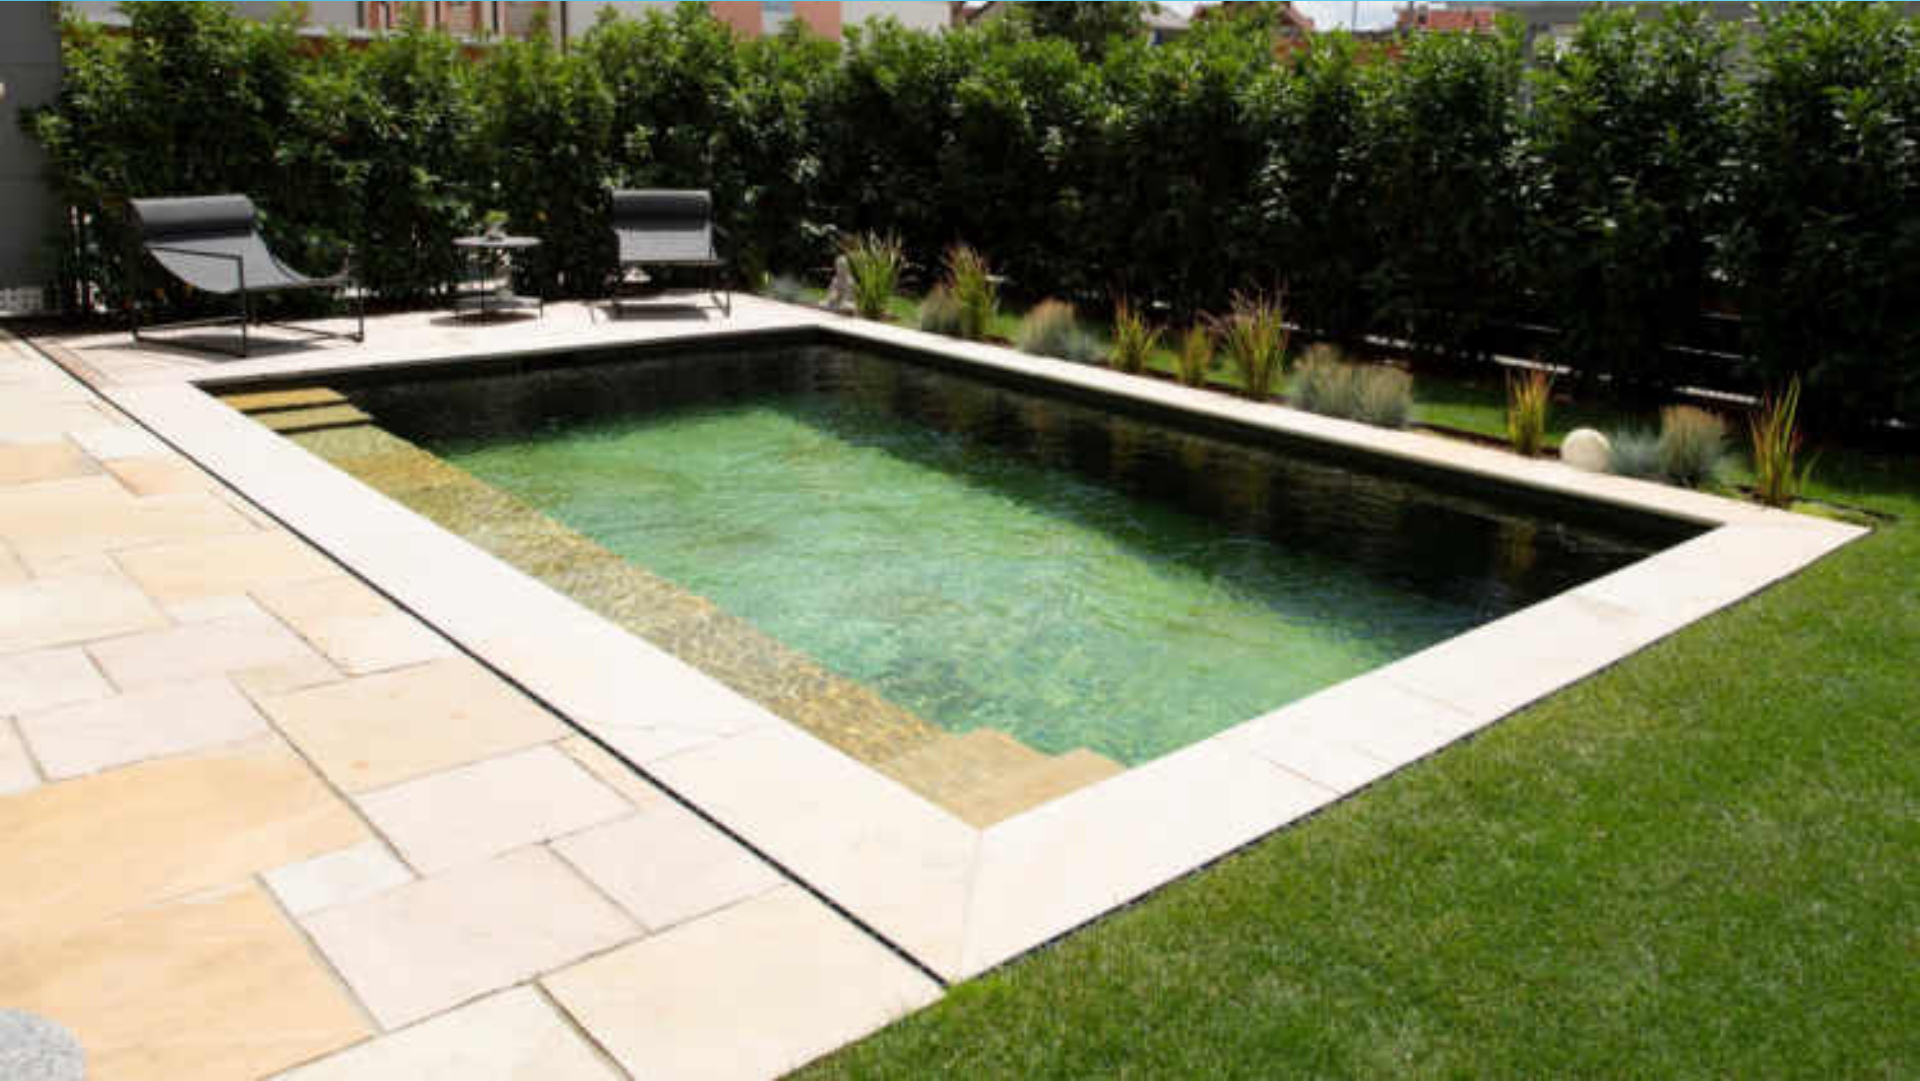
Variante 3 – Rinne oder Entwässerungsgraben

Variant 3 – gutter or drainage ditch

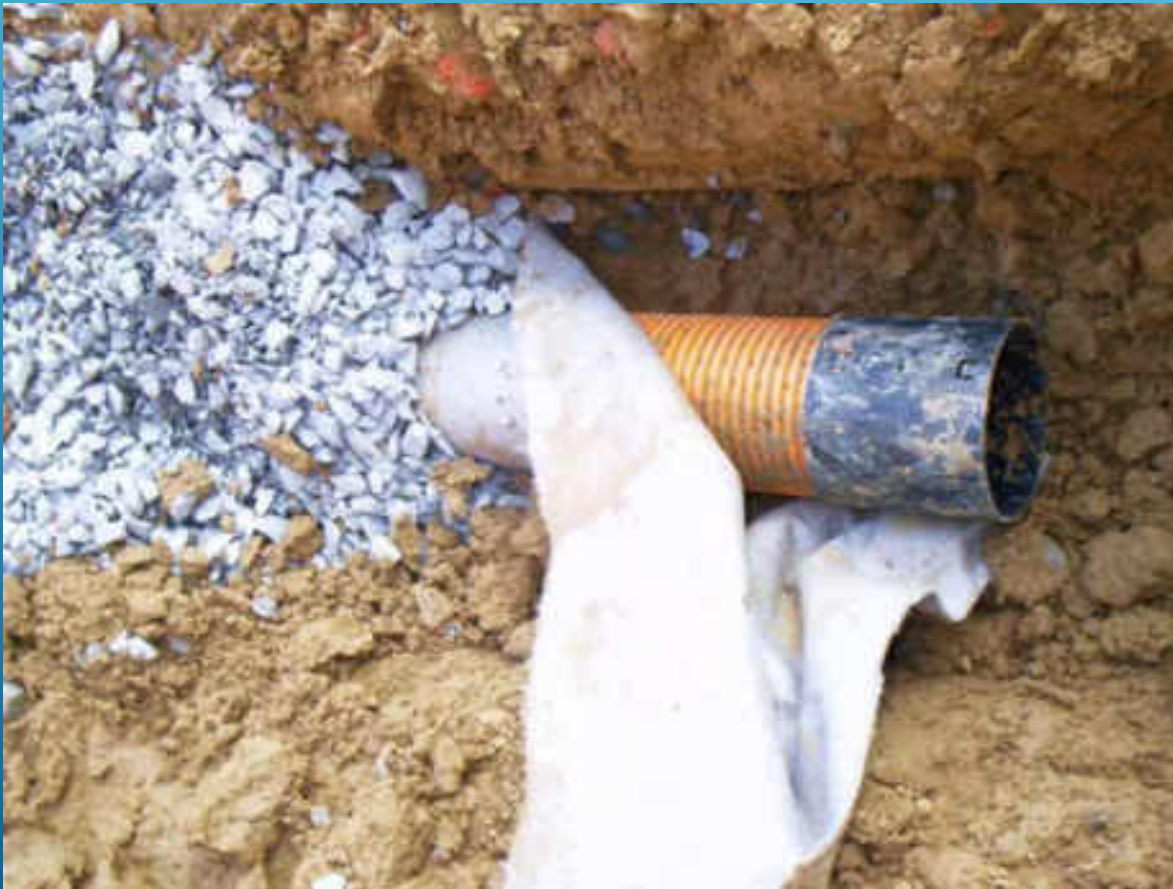
WARUM DRAINAGEN KEINE GUTE LÖSUNG SIND! WHY DRAINS ARE NOT A GOOD SOLUTION!

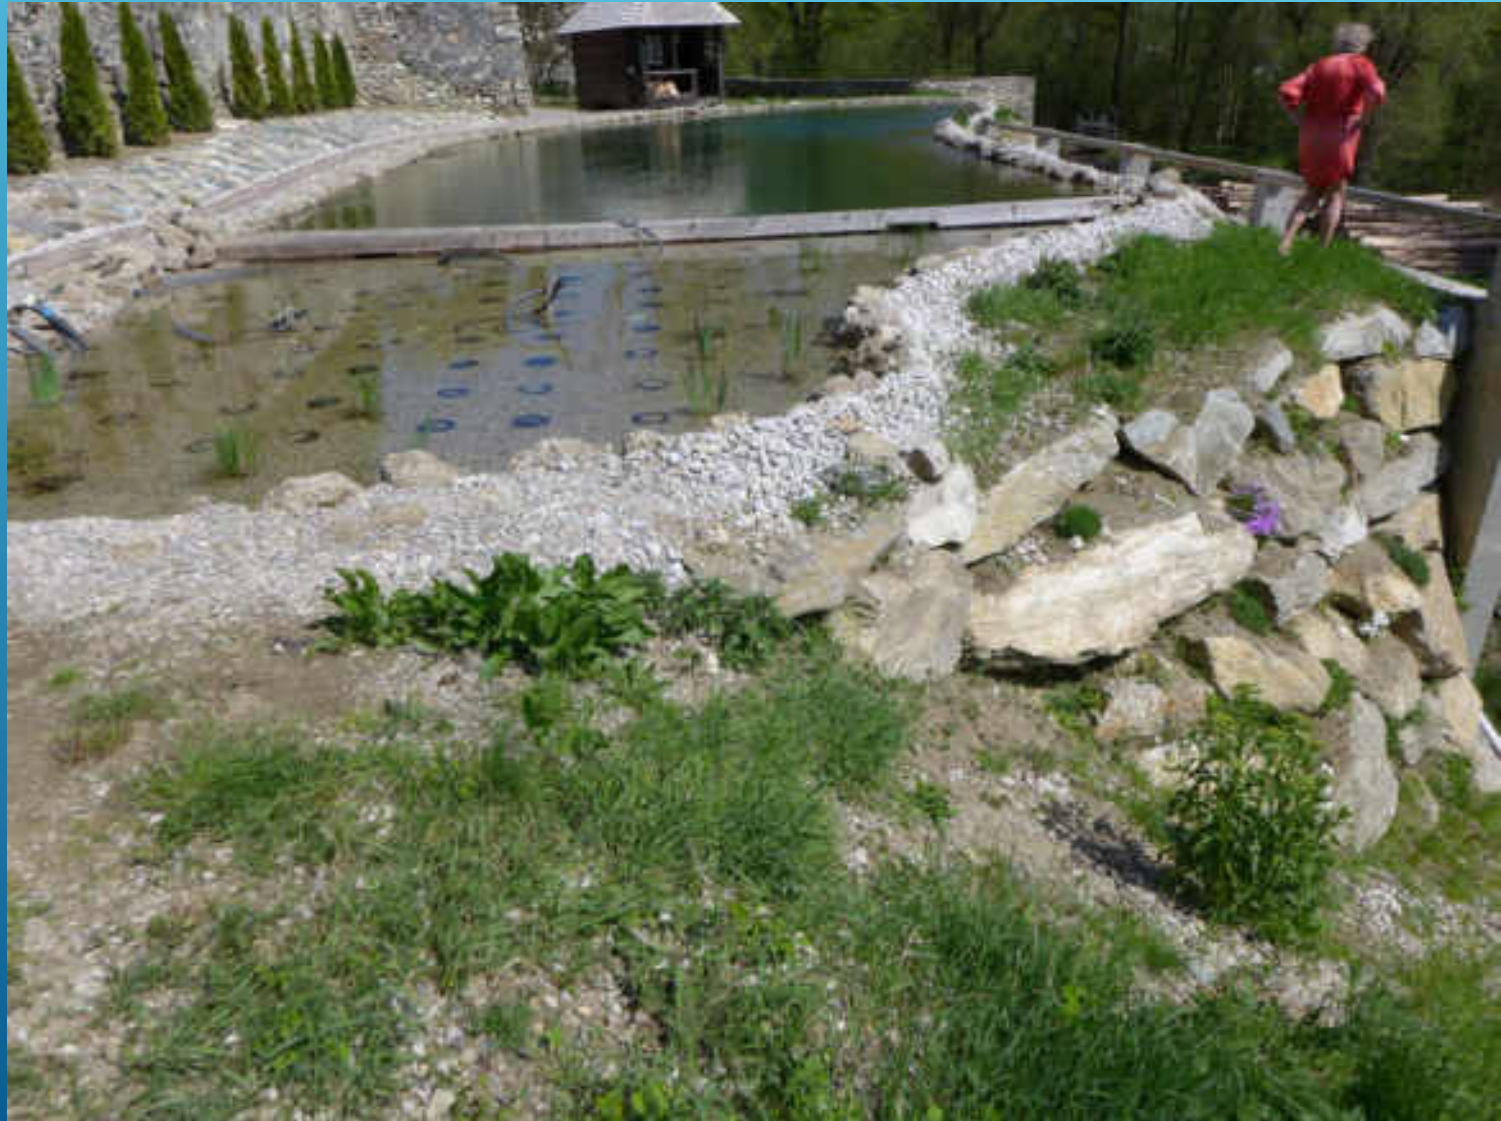
STABILITÄT - STABILITY

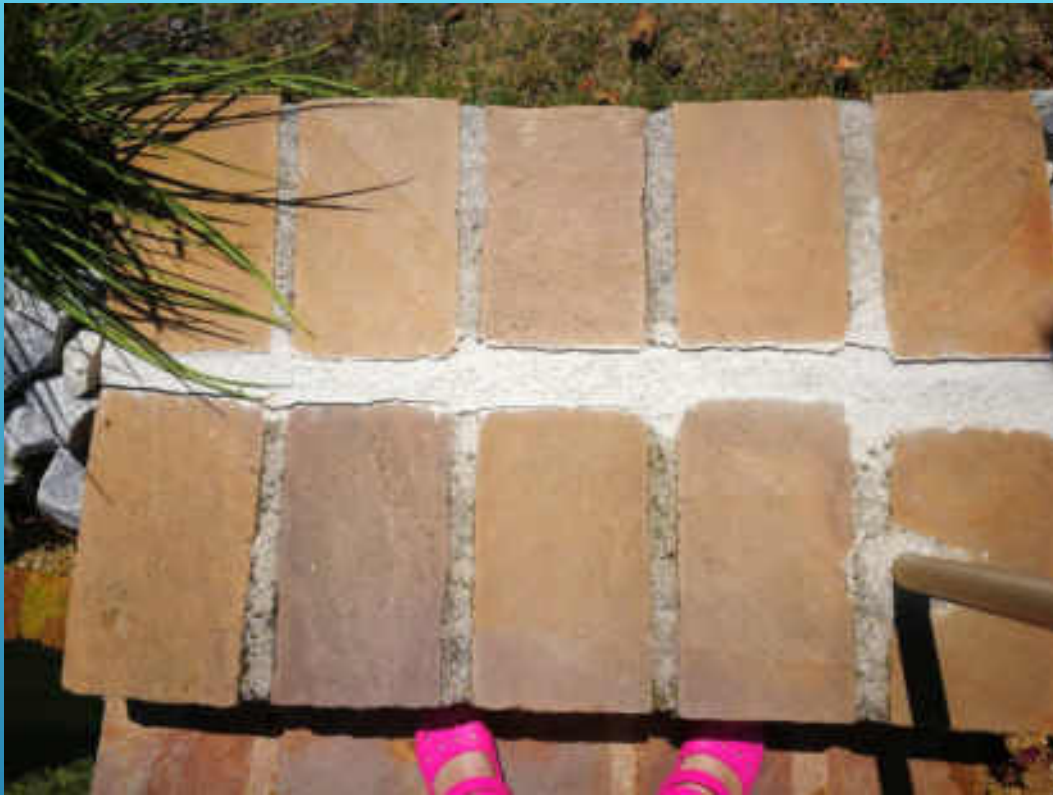
PROBLEMATIK: FUGEN INNE UND
AUßEN VOM TEICHRAND
PROBLEM: JOINTS INSIDE AND
OUTSIDE OF THE POND EDGE
